**Objet : Attestation de modification de l'étiquette du DPE de votre bien**

adresse : **17 rue des Arènes 87000 Limoges**

## DOSSIER DE DIAGNOSTICS TECHNIQUES n° 46182\_p03 en date du 13/05/2024

# DPE Diagnostic de performance énergétique (logement)

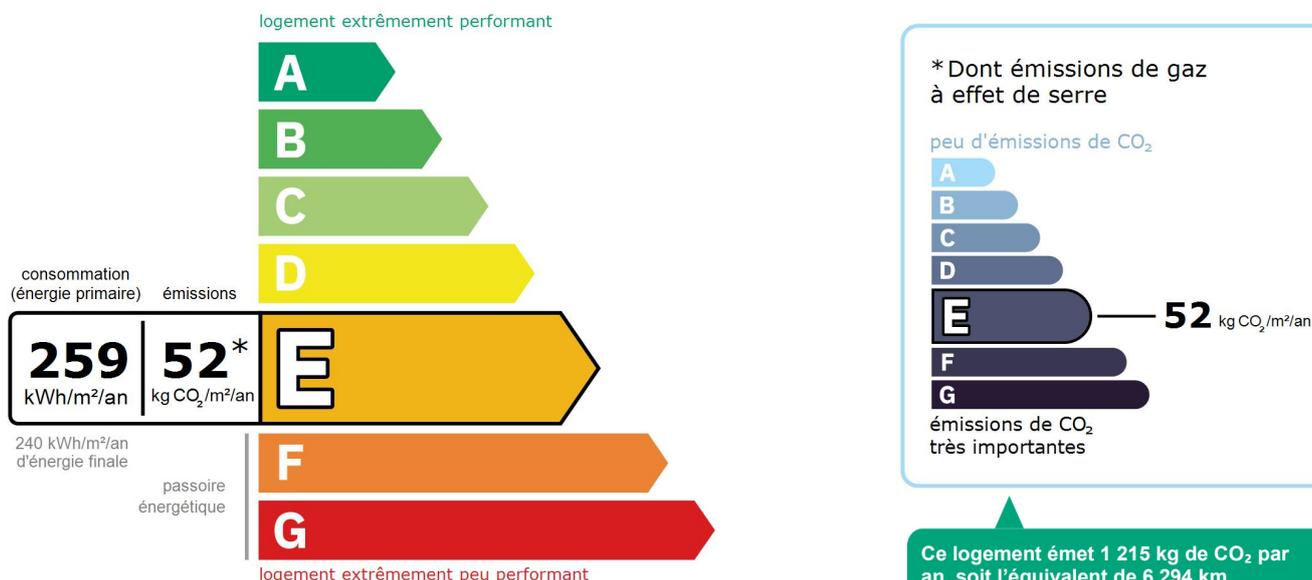
Le niveau de consommation énergétique dépend de l'isolation du logement et de la performance des équipements. Pour l'améliorer, voir pages 4 à 6

Ce logement émet 1 215 kg de CO<sub>2</sub> par an, soit l'équivalent de 6 294 km parcourus en voiture. Le niveau d'émissions dépend principalement des types d'énergies utilisées (bois, électricité, gaz, fioul, etc.)

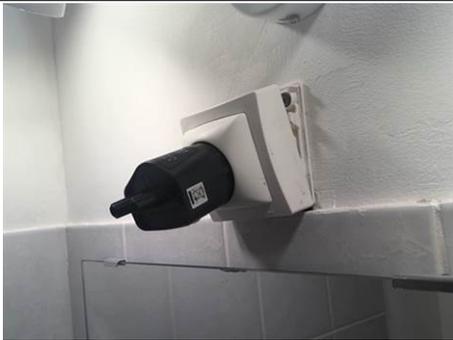
<p>Photo PhEle001 Libellé de l'anomalie : B7.3 a L'Enveloppe d'au moins un matériel est manquante ou détériorée. Remarques : Présence de matériel électrique dont l'enveloppe n'est pas en place ; Faire intervenir un électricien qualifié afin de remplacer les matériels (Appartement - Salle d'eau + Wc)</p>

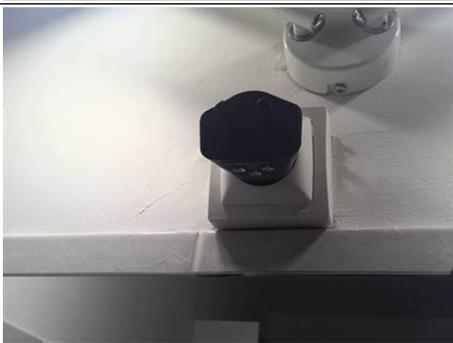
<p>Photo PhEle002 Libellé de l'anomalie : B3.3.6 a2 Au moins un socle de prise de courant comporte une broche de terre non reliée à la terre. Remarques : Présence de socle de prise de courant avec terre non reliée à la terre ; Faire intervenir un professionnel (Appartement - Salle d'eau + Wc)</p>

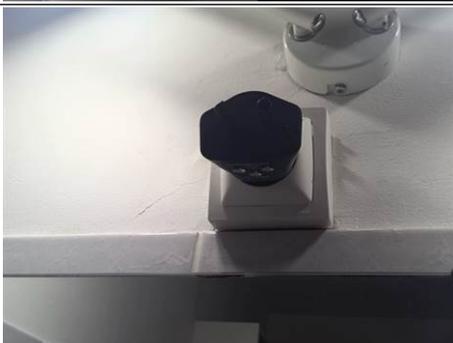
<p>Photo PhEle003 Libellé de l'anomalie : B5.3 a Locaux contenant une baignoire ou une douche : la continuité électrique de la liaison équipotentielle supplémentaire, reliant les éléments conducteurs et les masses des matériels électriques, n'est pas satisfaisante (résistance supérieure à 2 ohms). Remarques : La LES (Liaison Equipotentielle Supplémentaire) est incomplète ; Faire intervenir un électricien qualifié afin de compléter la LES</p>

Domaines	Anomalies	Photo
4. La liaison équipotentielle et installation électrique adaptées aux conditions particulières des locaux contenant une douche ou une baignoire	Locaux contenant une baignoire ou une douche : la continuité électrique de la liaison équipotentielle supplémentaire, reliant les éléments conducteurs et les masses des matériels électriques, n'est pas satisfaisante (résistance supérieure à 2 ohms). Remarques : La LES (Liaison Equipotentielle Supplémentaire) est incomplète ; Faire intervenir un électricien qualifié afin de compléter la LES

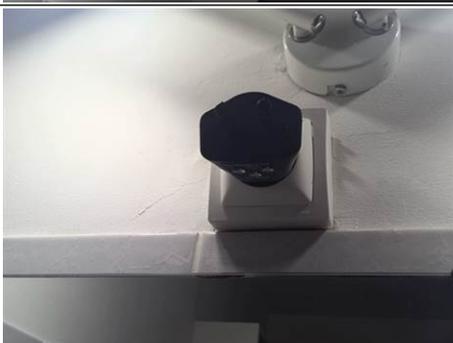
<p>Photo PhEle004 Libellé de l'anomalie : B6.3.1 a Local contenant une baignoire ou une douche : l'installation électrique ne répond pas aux prescriptions particulières appliquées à ce local (adéquation entre l'emplacement où est installé le matériel électrique et les caractéristiques de ce dernier - respect des règles de protection contre les chocs électriques liées aux zones). Remarques : Installation électrique ne répondant pas aux prescriptions particulières appliquées aux locaux contenant une baignoire ou une douche ; Faire intervenir un électricien qualifié afin de modifier l'installation pour la rendre adaptée aux locaux contenant une douche ou une baignoire</p>

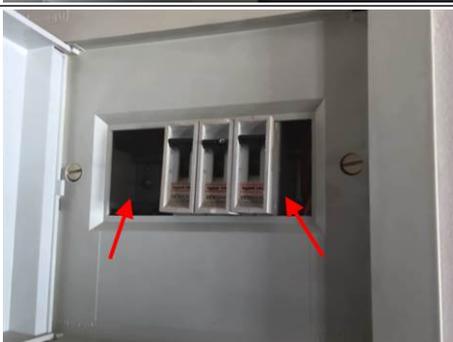
<p>Photo PhEle005 Libellé de l'anomalie : B7.3 e L'installation électrique comporte au moins un dispositif de protection avec une partie active nue sous tension accessible. Remarques : Présence de dispositif de protection de matériel électrique présentant des parties actives nues sous tension ; Faire intervenir un électricien qualifié afin de remplacer les matériels présentant des parties actives nues sous tension</p>
