## DOSSIER DE DIAGNOSTICS TECHNIQUES n° 46182\_p02 en date du 13/05/2024

Adresse : ..... **17 RUE DES ARENES (Appt 1er gauche)**

Commune : ..... **87000 LIMOGES**

# DPE Diagnostic de performance énergétique (logement)

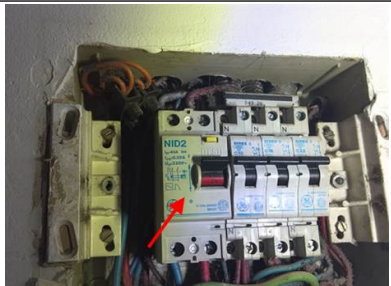
| | <p>Photo PhEle001</p> <p>Libellé de l'anomalie : B4.3 j1 Le courant assigné de l'interrupteur différentiel placé en aval du disjoncteur de branchement n'est pas adapté.</p> <p>Remarques : Le courant assigné (calibre) de l' interrupteur différentiel placé en aval du disjoncteur de branchement est inadapté. En présence d'un disjoncteur 32A ou de circuit de chauffage électrique, il faut installer un interrupteur différentiel de calibre 45A minimum ; Faire intervenir un électricien qualifié afin de remplacer l' interrupteur différentiel existant par un interrupteur différentiel dont le courant assigné est adapté</p> |

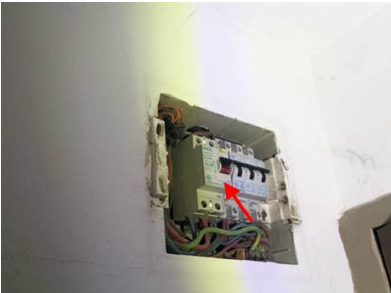
| | <p>Photo PhEle002</p> <p>Libellé de l'anomalie : B1.3 g Le dispositif assurant la coupure d'urgence est placé à plus de 1,80 m du sol fini et n'est pas accessible au moyen de marches ou d'une estrade.</p> <p>Remarques : L'AGCP (Appareil Général de Commande et de Protection) est placé à une hauteur &gt; à 1,80 m du sol fini ; Faire intervenir un électricien qualifié afin de déplacer l' AGCP ou créer une marche ou une estrade</p> |

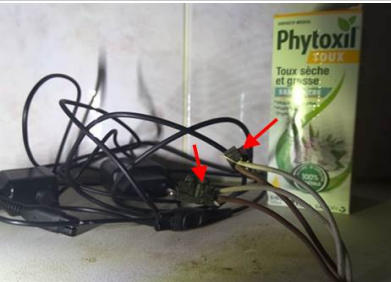
| | <p>Photo PhEle003</p> <p>Libellé de l'anomalie : B7.3 d L'installation électrique comporte au moins une connexion avec une partie active nue sous tension accessible.</p> <p>Remarques : Présence de connexion de matériel électrique présentant des parties actives nues sous tension ; Faire intervenir un électricien qualifié afin de remplacer les matériels présentant des parties actives nues sous tension (Appartement - Salle d'eau + Wc)</p> |

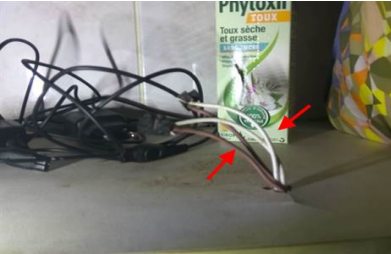
| | <p>Photo PhEle004</p> <p>Libellé de l'anomalie : B8.3 e Au moins un conducteur isolé n'est pas placé sur toute sa longueur dans un conduit, une goulotte ou une plinthe ou une huisserie, en matière isolante ou métallique, jusqu'à sa pénétration dans le matériel électrique qu'il alimente.</p> <p>Remarques : Présence de conducteurs électriques non protégés mécaniquement ; Faire intervenir un électricien qualifié afin d'installer des protections mécanique sur les conducteurs non protégés (Appartement - Salle d'eau + Wc)</p> |
