## DOSSIER DE DIAGNOSTICS TECHNIQUES n° 46182\_p05 en date du 13/05/2024

Adresse : ..... **17 RUE DES ARENES (Appt 2ème droit)**

Commune : ..... **87000 LIMOGES**

# DPE Diagnostic de performance énergétique (logement)

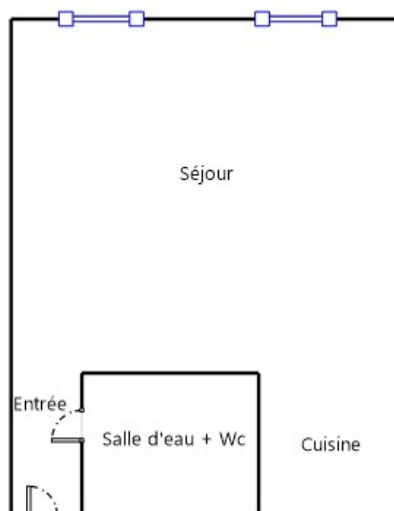
## 7.1 - Annexe - Schéma de repérage

Appartement

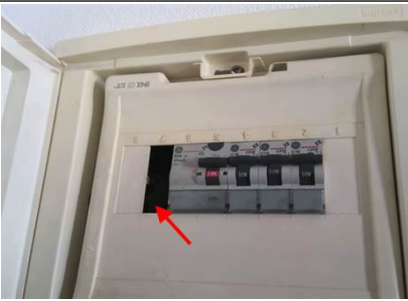
| | <p>Photo PhEle001</p> <p>Libellé de l'anomalie : B7.3 e L'installation électrique comporte au moins un dispositif de protection avec une partie active nue sous tension accessible.</p> <p>Remarques : Présence de dispositif de protection de matériel électrique présentant des parties actives nues sous tension ; Faire intervenir un électricien qualifié afin de remplacer les matériels présentant des parties actives nues sous tension</p> |

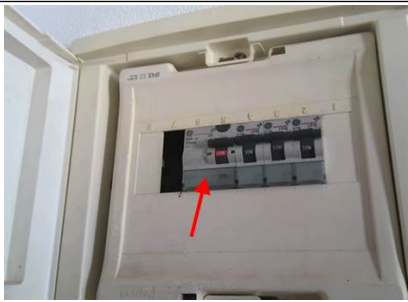
| | <p>Photo PhEle002</p> <p>Libellé de l'anomalie : B1.3 g Le dispositif assurant la coupure d'urgence est placé à plus de 1,80 m du sol fini et n'est pas accessible au moyen de marches ou d'une estrade.</p> <p>Remarques : L'AGCP (Appareil Général de Commande et de Protection) est placé à une hauteur &gt; à 1,80 m du sol fini ; Faire intervenir un électricien qualifié afin de déplacer l' AGCP ou créer une marche ou une estrade</p> |

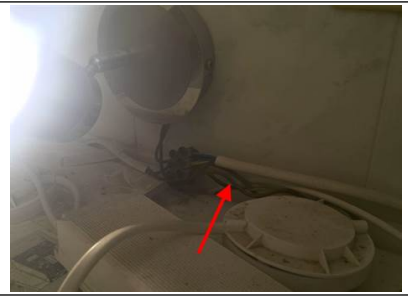
| | <p>Photo PhEle003</p> <p>Libellé de l'anomalie : B8.3 e Au moins un conducteur isolé n'est pas placé sur toute sa longueur dans un conduit, une goulotte ou une plinthe ou une huisserie, en matière isolante ou métallique, jusqu'à sa pénétration dans le matériel électrique qu'il alimente.</p> <p>Remarques : Présence de conducteurs électriques non protégés mécaniquement ; Faire intervenir un électricien qualifié afin d'installer des protections mécanique sur les conducteurs non protégés (Appartement - Salle d'eau + Wc)</p> |

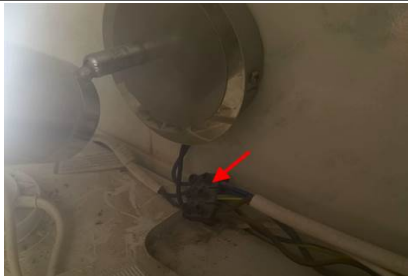
| | <p>Photo PhEle004</p> <p>Libellé de l'anomalie : B7.3 d L'installation électrique comporte au moins une connexion avec une partie active nue sous tension accessible.</p> <p>Remarques : Présence de connexion de matériel électrique présentant des parties actives nues sous tension ; Faire intervenir un électricien qualifié afin de remplacer les matériels présentant des parties actives nues sous tension (Appartement - Salle d'eau + Wc)</p> |
