adresse : **17 rue des Arènes 87000 Limoges**  
type de bien : appartement  
période de construction : avant 1948  
surface : **20,44 m²**

## DOSSIER DE DIAGNOSTICS TECHNIQUES n° 46182\_p04 en date du 13/05/2024

# DPE Diagnostic de performance énergétique (logement)

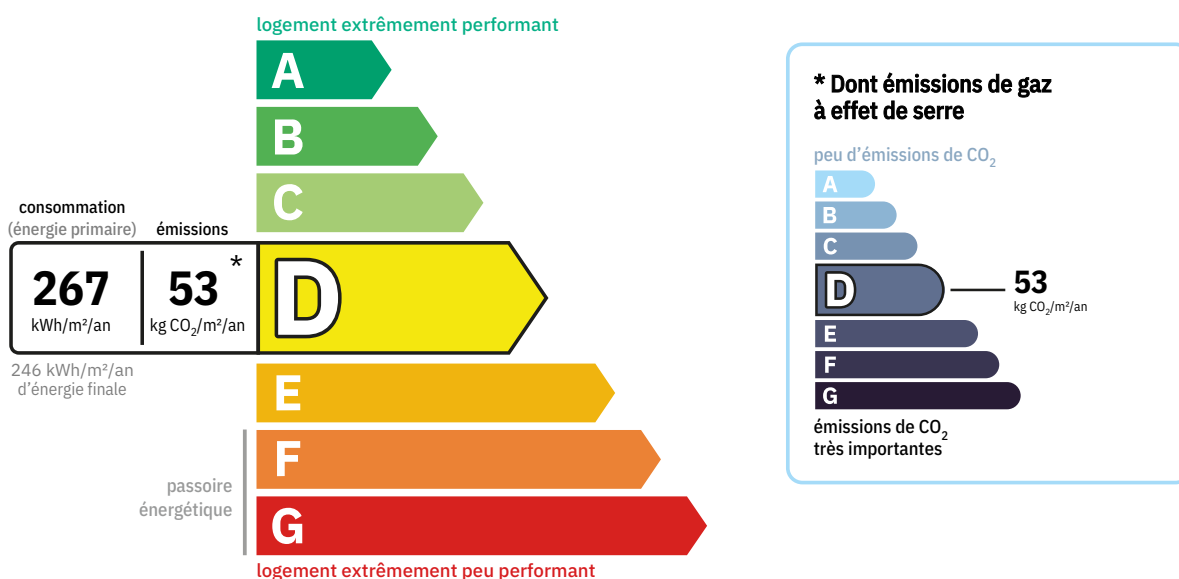
### Nouvelle étiquette de performance énergétique et climatique <sup>1</sup>

<sup>1</sup> Conforme à l'[arrêté du 25 mars 2024 modifiant les seuils des étiquettes](#) du diagnostic de performance énergétique pour les logements de petites surfaces et actualisant les tarifs annuels de l'énergie.

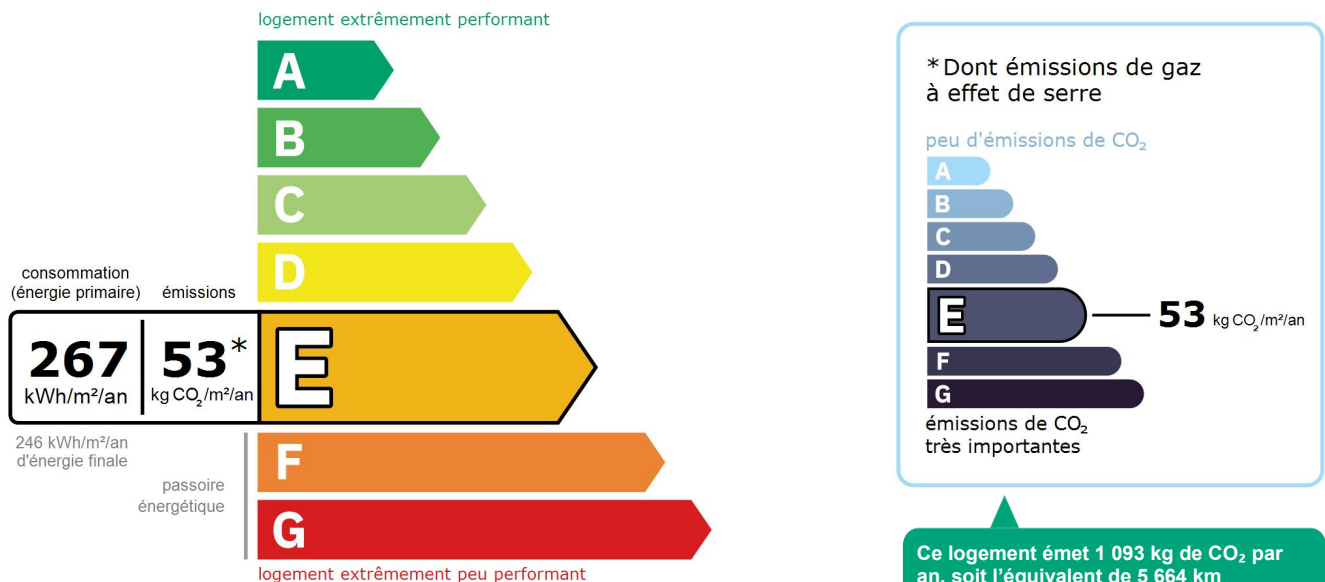
Le niveau de consommation énergétique dépend de l'isolation du logement et de la performance des équipements. Pour l'améliorer, voir pages 4 à 6

Ce logement émet 1 093 kg de CO<sub>2</sub> par an, soit l'équivalent de 5 664 km parcourus en voiture. Le niveau d'émissions dépend principalement des types d'énergies utilisées (bois, électricité, gaz, fioul, etc.)

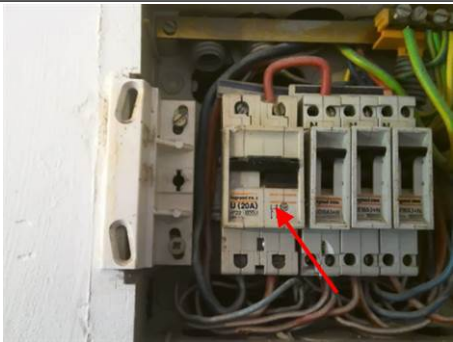
| | <p>Photo PhEle001</p> <p>Libellé de l'anomalie : B1.3 g Le dispositif assurant la coupure d'urgence est placé à plus de 1,80 m du sol fini et n'est pas accessible au moyen de marches ou d'une estrade.</p> <p>Remarques : L'AGCP (Appareil Général de Commande et de Protection) est placé à une hauteur &gt; à 1,80 m du sol fini ; Faire intervenir un électricien qualifié afin de déplacer l' AGCP ou créer une marche ou une estrade</p> |

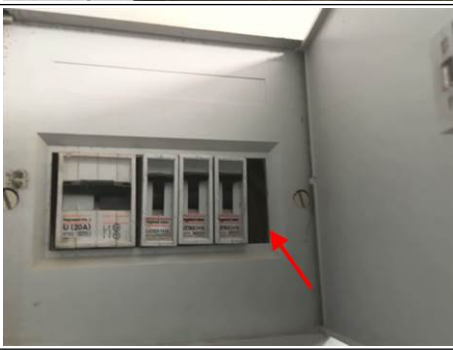
| | <p>Photo PhEle002</p> <p>Libellé de l'anomalie : B7.3 e L'installation électrique comporte au moins un dispositif de protection avec une partie active nue sous tension accessible.</p> <p>Remarques : Présence de dispositif de protection de matériel électrique présentant des parties actives nues sous tension ; Faire intervenir un électricien qualifié afin de remplacer les matériels présentant des parties actives nues sous tension</p> |
