## DOSSIER DE DIAGNOSTICS TECHNIQUES n° 46182\_p07 en date du 13/05/2024

Adresse : ..... **17 RUE DES ARENES (Appt 3ème droit)**

Commune : ..... **87000 LIMOGES**

## Attestation de surface habitable

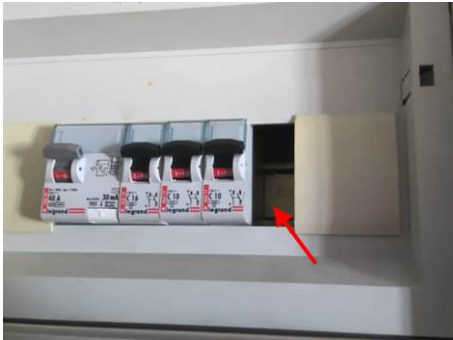
| | <p>Photo PhEle001</p> <p>Libellé de l'anomalie : B7.3 e L'installation électrique comporte au moins un dispositif de protection avec une partie active nue sous tension accessible.</p> <p>Remarques : Présence de dispositif de protection de matériel électrique présentant des parties actives nues sous tension ; Faire intervenir un électricien qualifié afin de remplacer les matériels présentant des parties actives nues sous tension</p> |

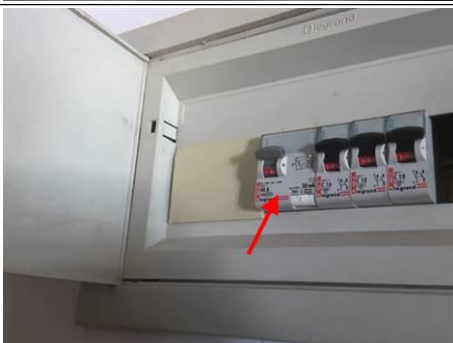
| | <p>Photo PhEle002</p> <p>Libellé de l'anomalie : B1.3 g Le dispositif assurant la coupure d'urgence est placé à plus de 1,80 m du sol fini et n'est pas accessible au moyen de marches ou d'une estrade.</p> <p>Remarques : L'AGCP (Appareil Général de Commande et de Protection) est placé à une hauteur &gt; à 1,80 m du sol fini ; Faire intervenir un électricien qualifié afin de déplacer l' AGCP ou créer une marche ou une estrade</p> |
