## DOSSIER DE DIAGNOSTICS TECHNIQUES n° 46182\_p06 en date du 13/05/2024

Adresse : ..... **17 RUE DES ARENES (Appt 3ème gauche)**

Commune : ..... **87000 LIMOGES**

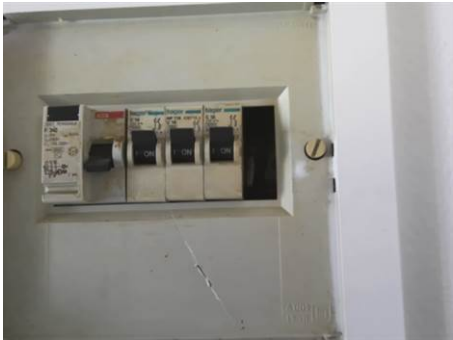
| | <p>Photo PhEle001</p> <p>Libellé de l'anomalie : B7.3 e L'installation électrique comporte au moins un dispositif de protection avec une partie active nue sous tension accessible.</p> <p>Remarques : Présence de dispositif de protection de matériel électrique présentant des parties actives nues sous tension ; Faire intervenir un électricien qualifié afin de remplacer les matériels présentant des parties actives nues sous tension</p> |

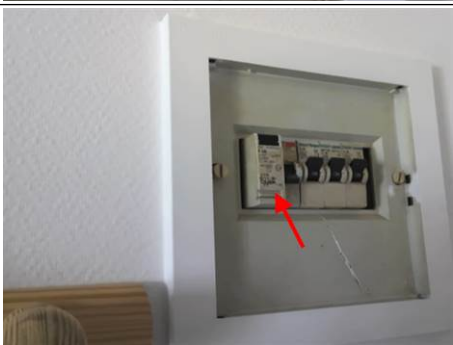
| | <p>Photo PhEle002</p> <p>Libellé de l'anomalie : B1.3 g Le dispositif assurant la coupure d'urgence est placé à plus de 1,80 m du sol fini et n'est pas accessible au moyen de marches ou d'une estrade.</p> <p>Remarques : L'AGCP (Appareil Général de Commande et de Protection) est placé à une hauteur &gt; à 1,80 m du sol fini ; Faire intervenir un électricien qualifié afin de déplacer l' AGCP ou créer une marche ou une estrade</p> |

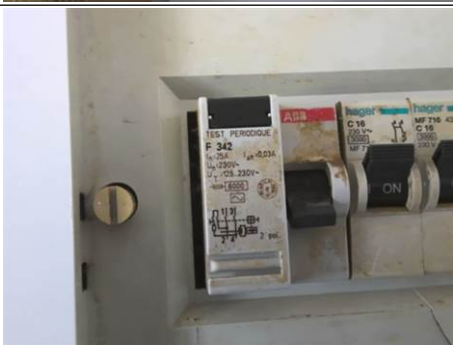
| | <p>Photo PhEle003</p> <p>Libellé de l'anomalie : B4.3 j1 Le courant assigné de l'interrupteur différentiel placé en aval du disjoncteur de branchement n'est pas adapté.</p> <p>Remarques : Le courant assigné (calibre) des interrupteurs différentiels placés en aval du disjoncteur de branchement est inadapté ; Faire intervenir un électricien qualifié afin de remplacer les interrupteurs différentiels existants par des interrupteurs différentiels dont le courant assigné est adapté</p> |
